## СЪСТОЯНИЕ НА МАЛКИТЕ ЯЗОВИРИ В Р. БЪЛГАРИЯ

*Д. Тошев, Т. Чолаков, Огн. Тодоров - катедра "Хидротехника" при УАСГ  
Н. Лисев – катедра „Хидрология и хидравлика”,  
Университет по архитектура, строителство и геодезия - София*

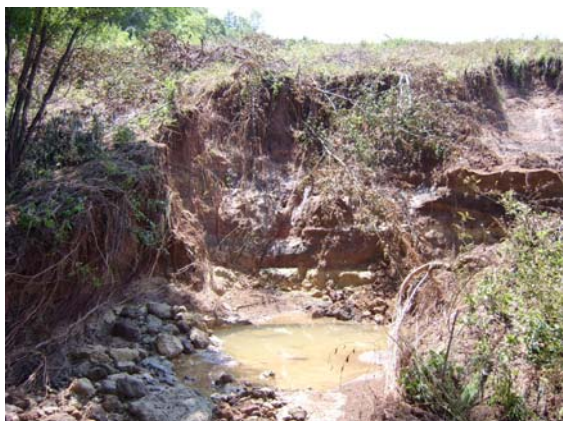
Подобни са причините за повредите на **язовирна стена “Еленово”** – недостатъчна пропускателна способност на преливника и слягане на короната. Водата е преляла на фронт от около 110 m, което е около половината от дължината на стената. Разликата е в настъпилите повреди. Тук преливащата през короната вълна е започнала разрушението от контакта на насипа с дренажната призма. Преливната вълна е подкопала основата на призмата в силно оводнения и обрасъл с растителност долен участък. Откосът е разрушен на височина 7-8 m (фиг. 1).

Фиг.1. Язовир "Еленово" – състояние на въздушния откос след преливане през короната

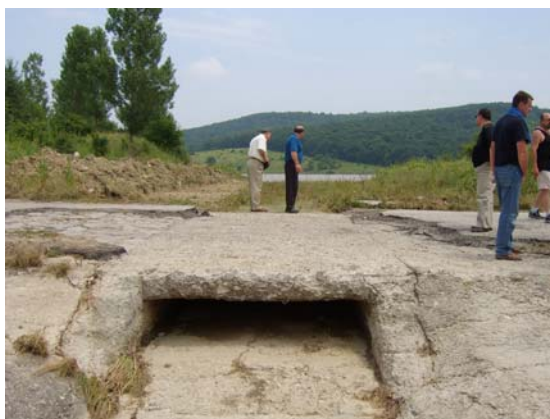
На десния бряг е изпълнен челен преливник оразмерен да пропуска ретензирана висока вълна в размер на 94 m<sup>3</sup>/s. За подобряване на пътната връзка по стената, върху преливния праг е изпълнен водосток с ширина 2 m, който намалява пропусната способност на преливника (фиг.2).

Фиг.2. Преустроен преливник на язовир "Росина"

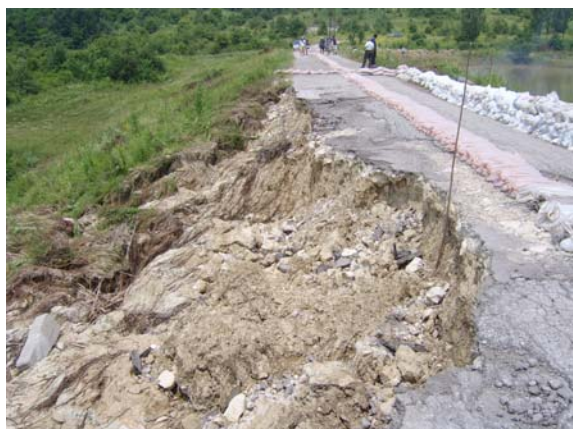
След проливни дъждове на 3 и 4 юли 2005 г. язовирната стена претърпява повреди от преливане през короната. В горната част на въздушния откос, на участък около 20 m, преливната вълна е изровила откоса и разрушила част от пътното платно (фиг.3). В язовира е постъпила висока вълна близка до проектната. Намаляването на пропусната способност на преливника и пониженото ниво на короната вследствие улягане на насипа е довело до преливане през стената. Бързотокът на преливника и енергогасителя са напълно разрушени (фиг. 4). Частично са подкопани оградните стени изпълнени от каменна зидария.

Фиг. 3. Повреди по язовирна стена „Росина“

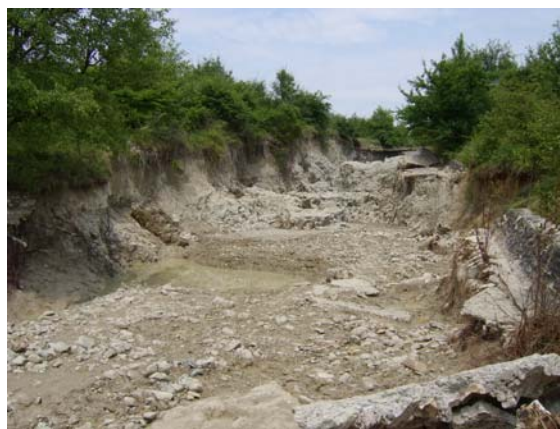
Фиг.4. Разрушен бързоток на язовир "Росина"

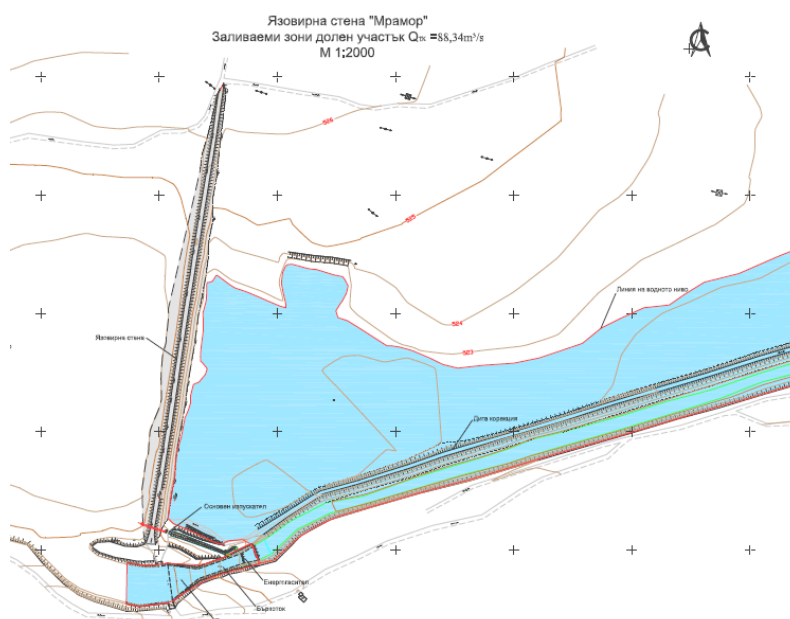
Преливното съоръжение е в състояние да проведе изчислителните водни количества в рамките на съществуващите размери на преливника и бързотока, но в отводящия канал се наблюдава преливане през лявата дига на отвеждащия канал след язовирната стена. На фиг. 5 са очертани контурите на заливане в долния участък при преминаване на проектните високи води.

Фиг. 5. Заливаеми зони след язовир «Мрамор»

В резултат на изчисленията и с оглед ограничаване на заливаемите зони в долния участък на язовир „Мрамор” се препоръчва надграждане на лявата дига между профили 13 и 17 до кота 523,55 в участък от около 100 m.

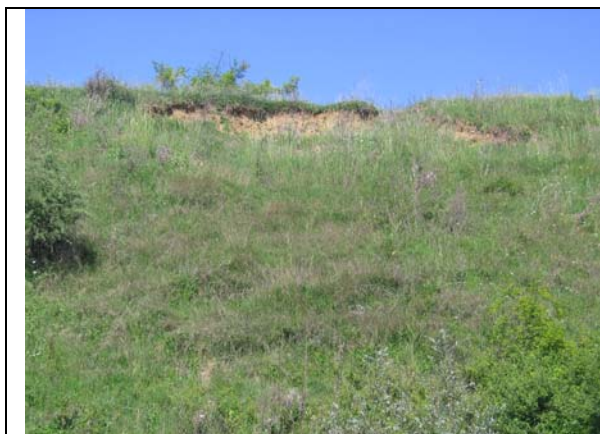
Фиг. 6. Повреди по язовирна стена „Кертелия“

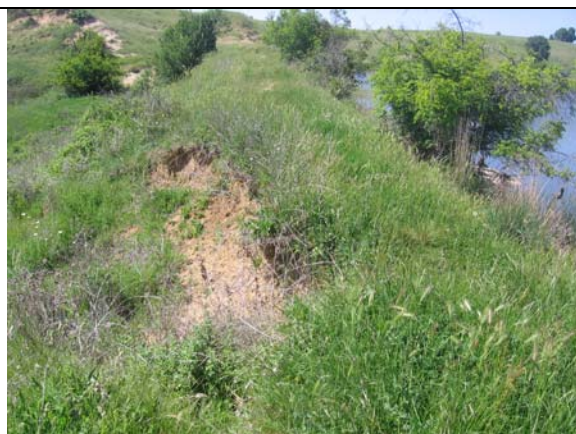
Фиг.7. Повреди по язовирна стена „Кертелия“

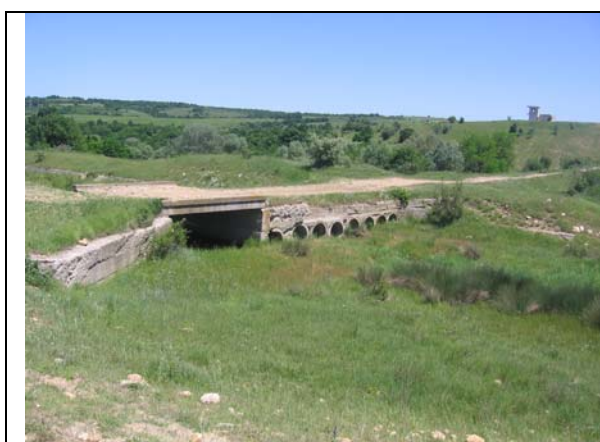
Фиг. 8. Преустроен преливник язовир „Баева кория“

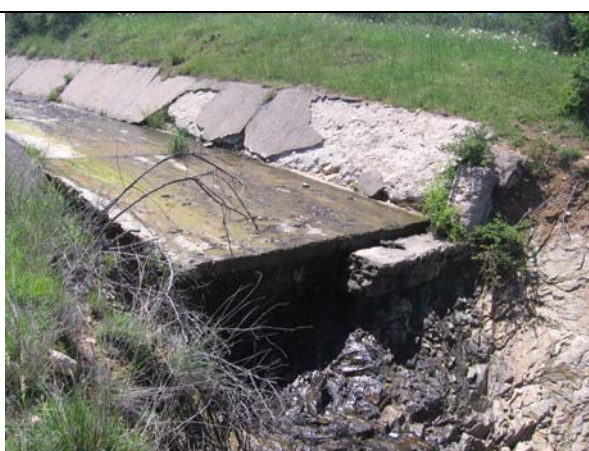
Фиг.9. Разрушен бързоток на язовир “Баева кория”

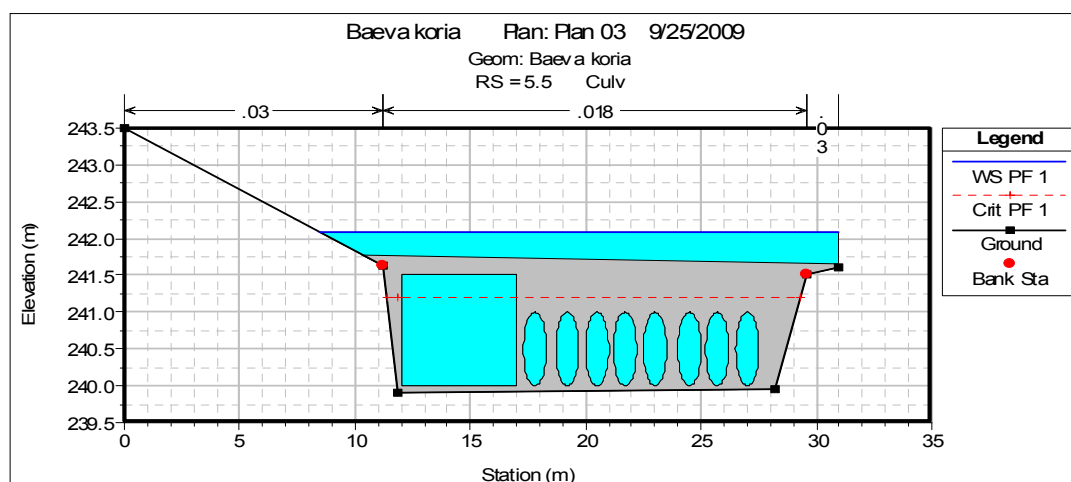
Фиг. 10. Хидравлично действие на преливника на язовир „Баева кория“

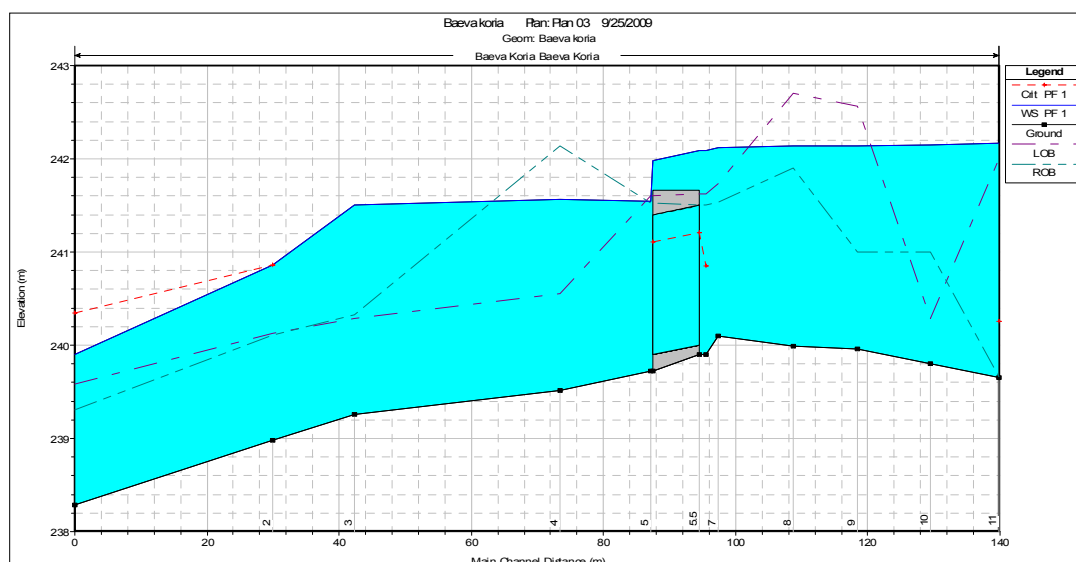
Фиг. 11. Хидравлично действие на преливника на язовир „Баева кория”

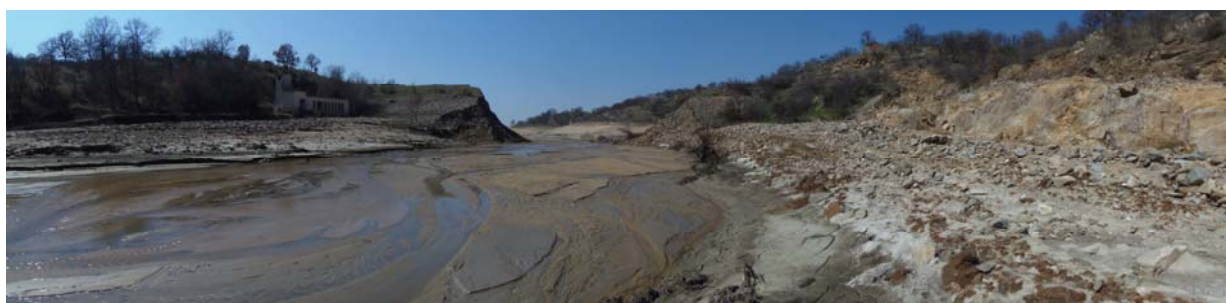
Фиг. 12. Язовирна стена „Иваново” – скъсана на 06.02.2012 ч
