Числено моделиране на устойчивостта на земна стена при бързо изтакане на язовира

Д. Тошев, Т. Чолаков

Разработката е по повод хлъзгане на водния откос на земна язовирна стена при бързо изтакане на язовира. Язовирната стена изградена от глинен насип е с височина 22m. При експлоатационно понижаване на водното ниво достигащо 1m в денонощието е настъпило хлъзгане на водния откос.

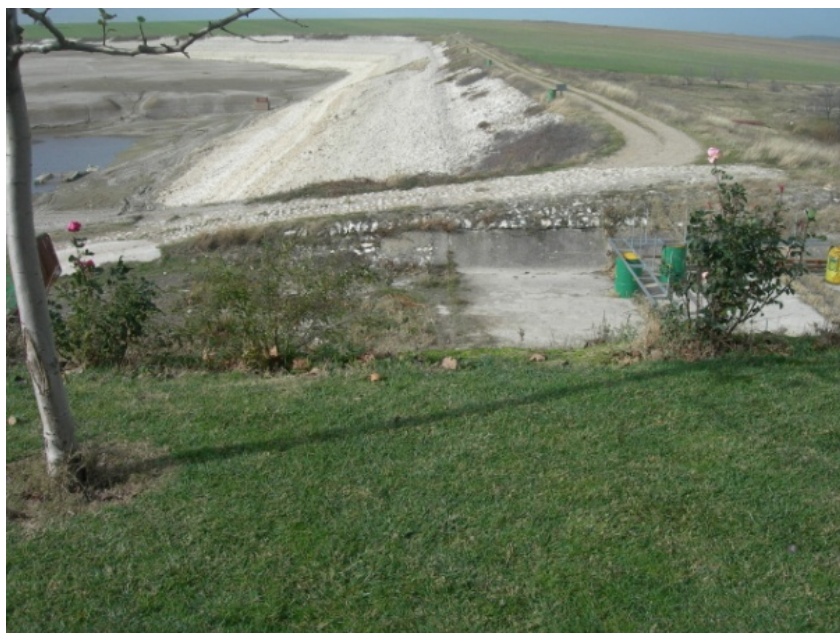
В план стената се състои от централна част преграждаща Политьовото дере и лява крилна стена с ос под ъгъл спрямо оста в централната част. Водният откос на стената е облицован с подредена скална облицовка с дебелина 30 cm върху баластрен филтър 15 cm. Сухият откос е затревен.

Фиг. 1. Поглед към язовирната стена

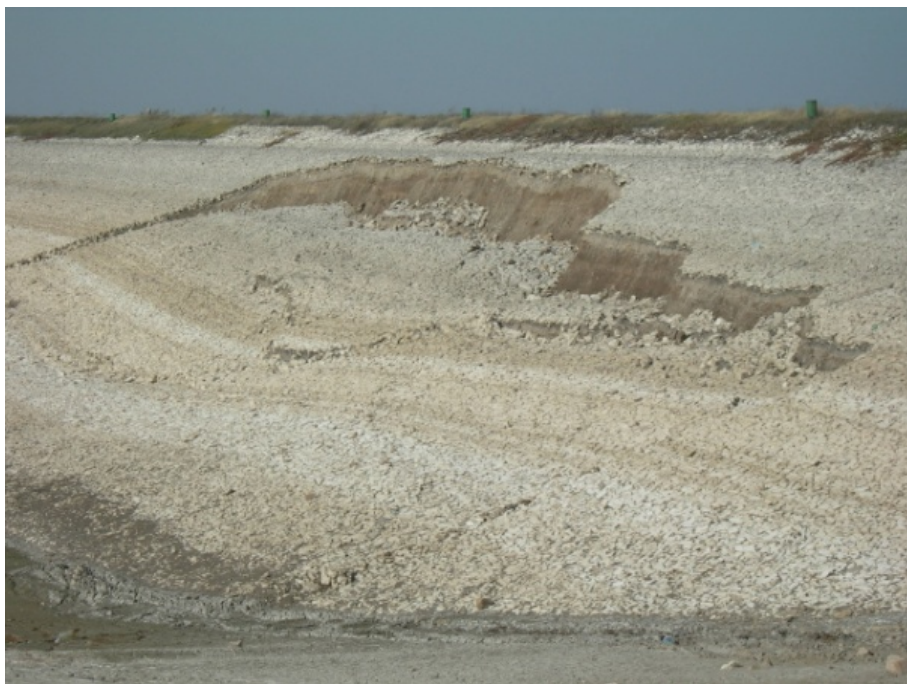
Първоначалното свличане, установено на 19.10.2010г. е в долната половина на стената, след което хлъзгането на облицовката заедно с подложния филтър (баластра) и тънък пласт от глинения насип е продължило във височина. За това свидетелстват появилите се валове на изтласкан насип на различни нива (многостъпално разкъсване). При следващите деформации на облицовката в горния край на откоса, на 4-6m под короната се е формира вежда на свлачищното тяло.

Фиг. 3. Обрушване на водния откос на стената

Причина за настъпилото мащабно свличане на облицовката на водния откос е бързо празнене на язовира, съчетано с обилно оводняване от дъждовни води. Данните сочат, че след дълготрайно водно ниво непосредствено под котата на преливника е настъпило бързо понижаване на водното ниво с цел осушаване и ремонт на водоземната шахта. Скоростта на понижаване на водното ниво през м. октомври е достигнала 1,00 м/ден, недопустимо висока за откоси изпълнени от глинести почви. Като допълнително негативно обстоятелство също трябва да се отбележи, че долната част на водния откос, под кота 295,00 е затрупан с тинести отложения, които препятстват дренирането на откоса. Свличането е достигнало на около метър над тази кота. Езикът на свлачищното тяло е непосредствено над тинестите отложения.
